SAG CENTRAL

División de Protección de Recursos Naturales

“Análisis de la Tendencia Histórica de Vegetación Azonal Hídrica sector Ciénaga Redonda, Barros Negros y Pantanillo. Altiplano Región de Atacama”.

NOVIEMBRE 2013

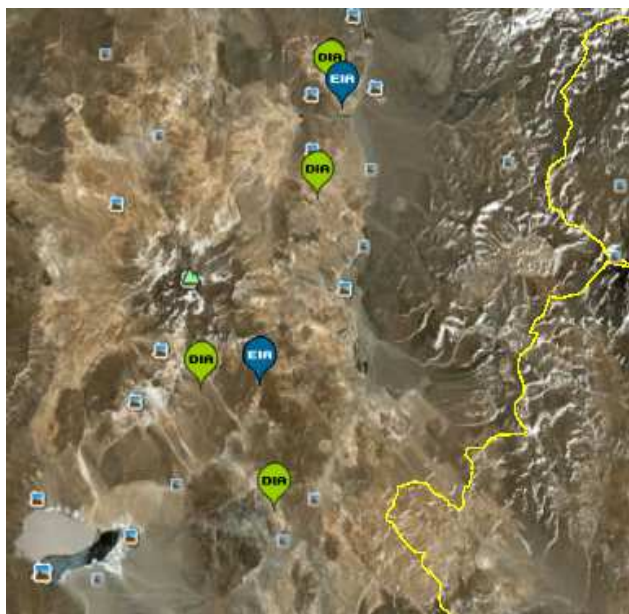
Figura N° 2. Ubicación de proyectos con EIA y DIA desde el año 1994 (KMZ SEA. Google Earth).

Del Servicio de Evaluación Ambiental (SEA) se obtuvieron los proyectos aprobados desde el año 1994 al presente, desarrollados en el área de estudio y se analizaron los respectivos estudios (EIA, DIA) y RCA. (Figura N° 2)

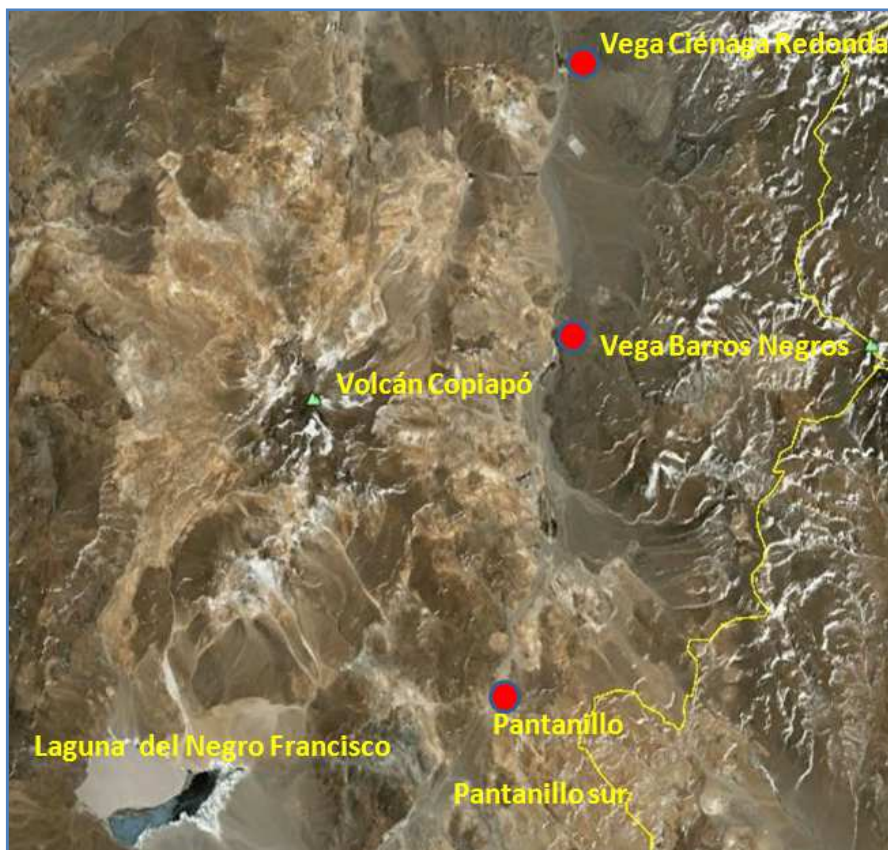
Figura N° 5. Ubicación de humedales en área de estudio (Imagen Google)

Los Sistemas Vegetacionales Azonales Hídricos Terrestres (SVAHT) son humedales dependientes de un aporte hídrico constante, sean provenientes de aguas subterráneas cercanas a la superficie o fuentes superficiales de agua (Ahumada y Faúndez, 2009) y básicamente dependen del régimen de precipitaciones de los meses estivales provenientes del anticiclón Atlántico y/o nevadas, principalmente invernales, provenientes del anticiclón Pacífico. Un ejemplo de esta vegetación se encuentra en los humedales ubicados en la cuenca del salar de Maricunga, entre los que se encuentran el humedal Ciénaga Redonda, Barros Negros y Pantanillo que son el objeto del presente trabajo (Figura N° 5).

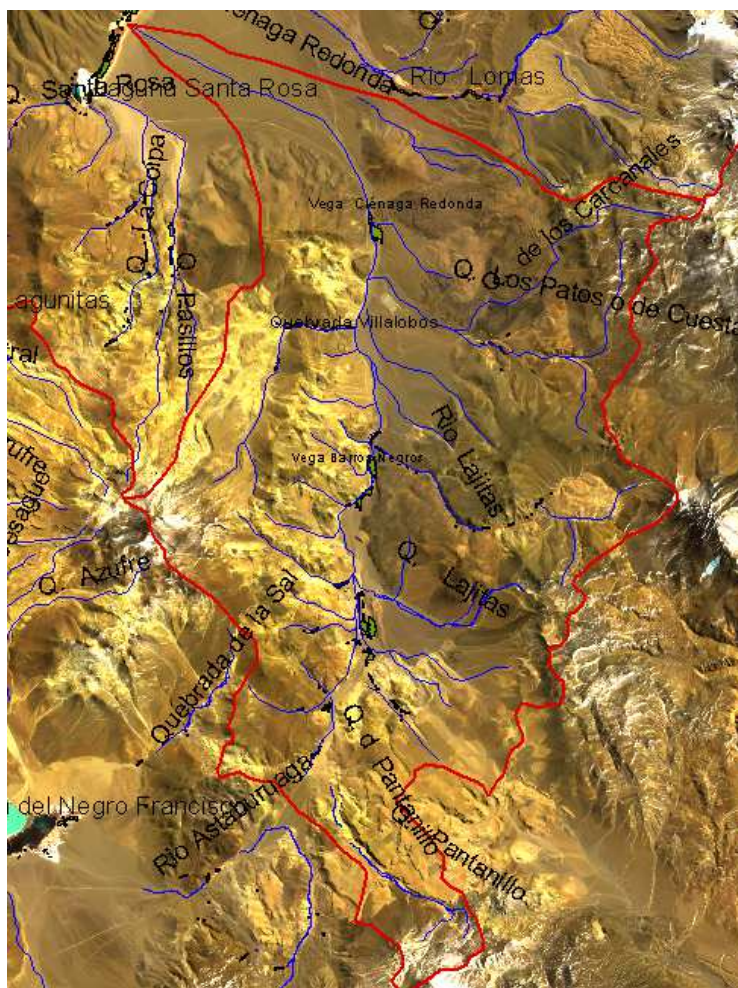
Figura N° 8. Ubicación de humedales en valle de la Cuenca Quebrada Ciénaga Redonda.

Los humedales Ciénaga Redonda, Barros Negro y Pantanillo forman parte de la cuenca del Salar Maricunga, siendo a su vez ambos humedales parte de la subcuenta denominada Quebrada Ciénaga Redonda, cuya delimitación se muestra en la Figura N° 8 y tuvo como base la imagen satelital del LANDSAT 8 del 12 de abril del año 2013 y la data correspondiente a las curvas de nivel con equidistancia de 50 metros (Figura N° 9).

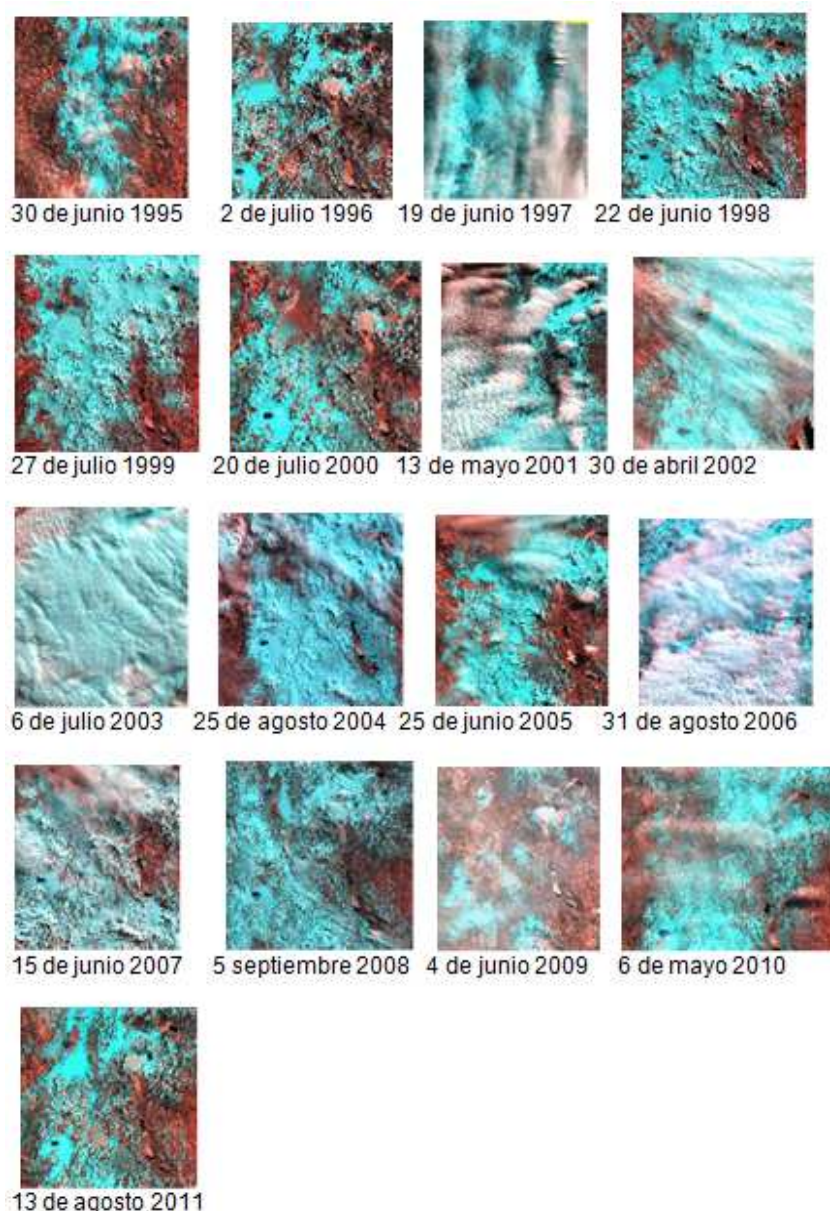
Figura N°13. Distribución de cobertura nival en periodo 1995 a 2011. (Fuente propia).

Considerando la cobertura de nieve anual de la cuenca Maricunga, analizada de acuerdo a la data satelital (Figura N° 13), se tienen los resultados que se indican en la Tabla N° 6.

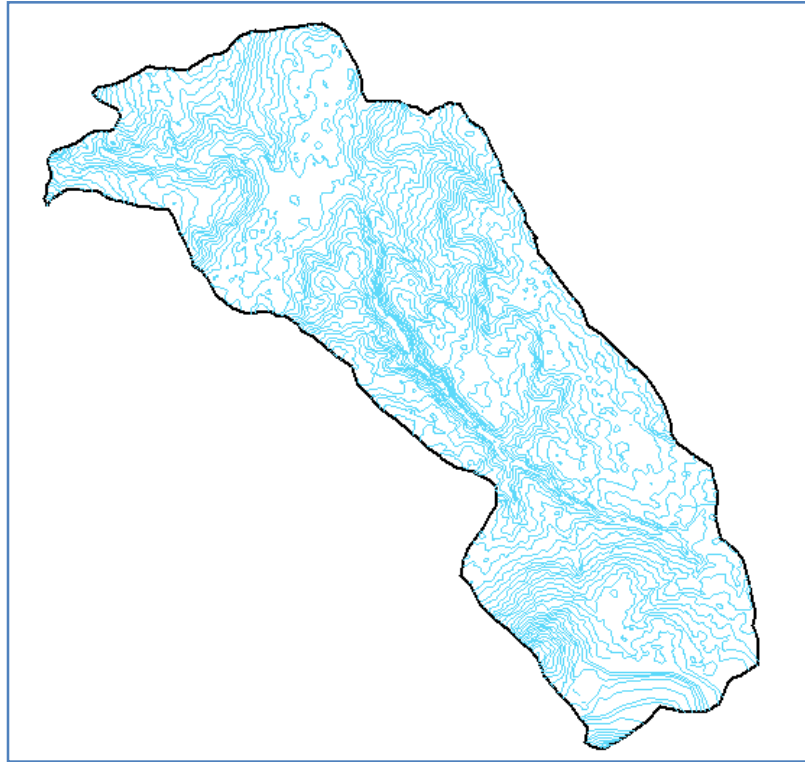
Figura N°20. Curvas de nivel derivadas del DEM, equidistancia 25 m.

En este caso la cartografía de curvas de nivel obtenida del DEM-ASTER se presenta en la Figura N° 20 y el DEM la Figura N° 21.

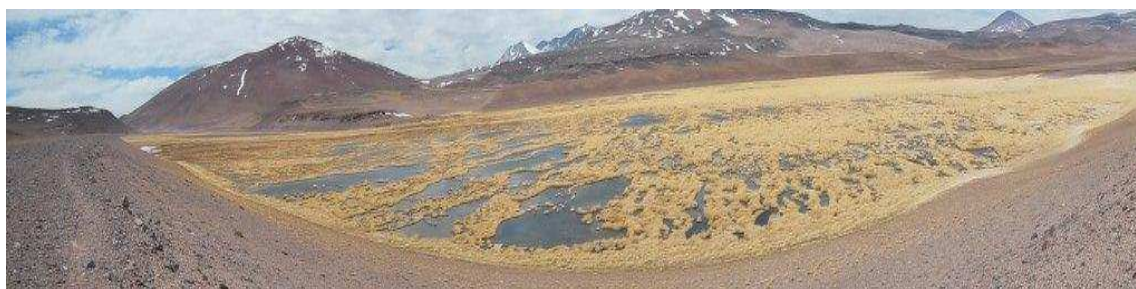
Ciénaga Redonda es el primer humedal que se encuentra al acceder por el sector norte del Corredor Biológico Pantanillo-Ciénaga Redonda, al Este de la ruta C-607. Dada la fecha de la visita (Octubre), este se puede observar con tonalidades que pasan del amarillo-dorado a tonos café en toda su extensión. En algunos sectores aún se observan manchones de nieve, hielo y vegetación quemada por el frío la que comienza a abrirse paso tras el invierno (Figura N° 27)

Figura N°27. Vista del bofedal de Ciénaga redonda (vista tomada desde oeste hacia sur-este). Fecha: 10-10-2013.

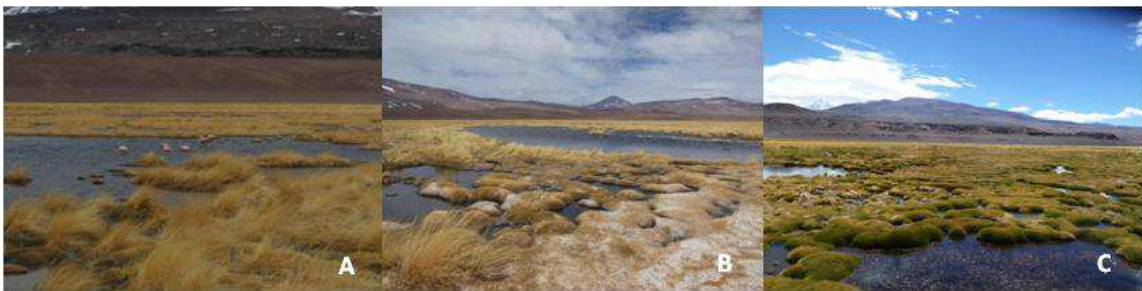
La mayor parte de la vegetación observable, corresponde a especies vegetales de crecimiento cespitoso y desarrollo de follaje aéreo principalmente del género *Deyeuxia* (Figura N°28). La parte central del humedal se observa con presencia de especies vegetales de crecimiento en cojines compactos, de forma semiglobosa, mayoritariamente compuestos por las especies *Oxichloe andina* y *Zameioscirpus atacamensis* cuya cobertura aumenta hacia el centro del humedal así como la presencia de zonas inundadas y lagunas interconectadas.

Figura N° 28. Vista del pajonal hídrico que se forma en el centro del humedal (A). Bajo este se observa la presencia de formaciones semiglobosas de los géneros *Oxichloe* y *Zameioscirpus*. En algunos sectores estas se encuentran con una cubierta salina (B). La imagen C muestra la misma zona del humedal en Enero de 2013 (Proyecto SITHA). Las 3 fotografías fueron tomadas desde el borde oeste del humedal.

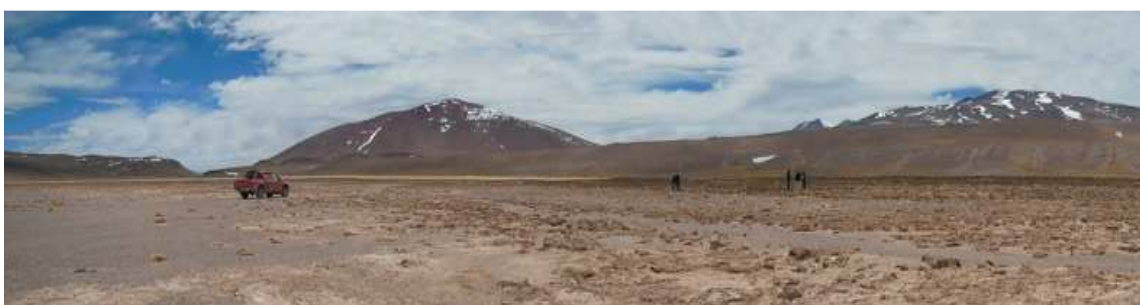
El sector sur del humedal (Figura N° 29) es el que presenta mayor impacto por estrés hídrico. Las imágenes satelitales muestran este sector como suelo desnudo al no detectar actividad fotosintética en el área. Aquí fue posible encontrar zonas con mantillo, sin presencia de rastrojo con vegetación que pudiera ser identificable y que se desintegra completamente al manipularlo (Figura N° 30). En todo el sector se observa mineralización del mantillo (Figura N°31) por desecamiento de la vegetación y aparición de vegetación tipo coirón.

Figura N° 30. Sector sur de Ciénaga Redonda. Se observa una gran superficie con vegetación muerta.

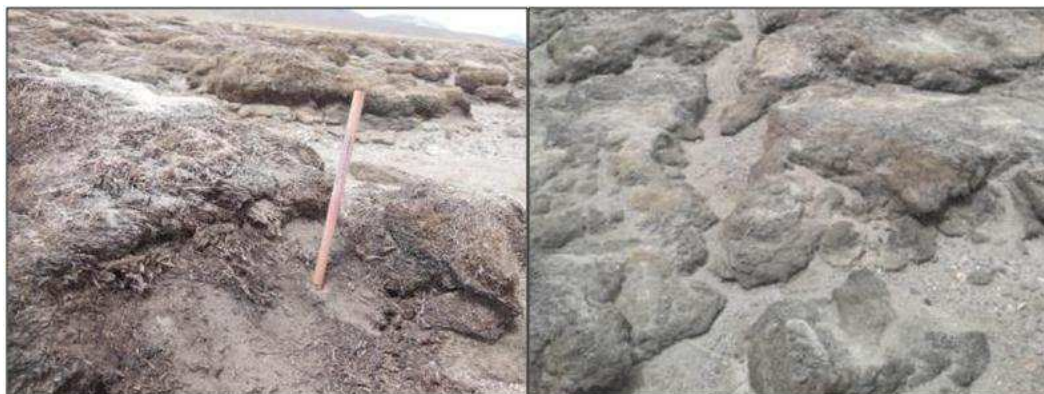
Figura N° 31. Vista del mantillo en el sector sur de Ciénaga Redonda. Se observan zonas con evidencias de mineralización.

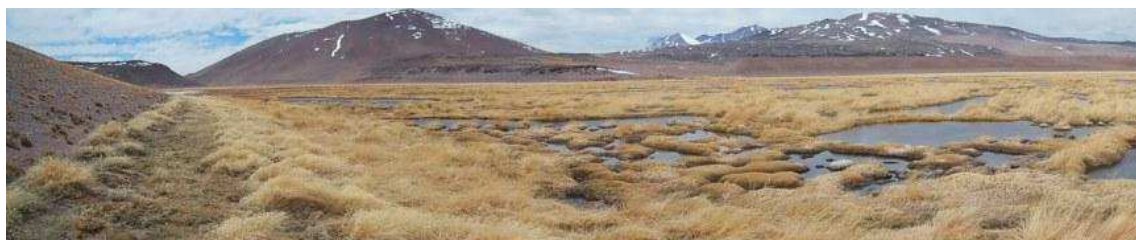
Figura N° 32. Sector suroeste de Ciénaga Redonda.

En el sector es posible encontrar guaneras con distintos estados de desecación de fecas lo que indica la presencia y/o tránsito de fauna, específicamente camélidos. También se observa la presencia de pozos de monitoreo.

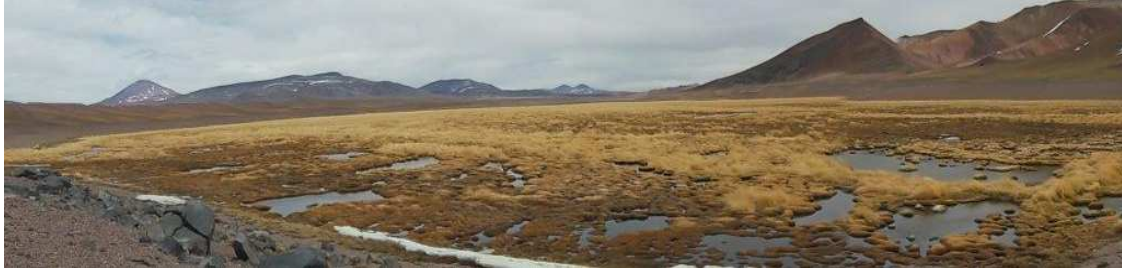
El punto de observación noreste es frente al polígono 6A y desde el cual se observa vegetación y formaciones secas y muertas hacia el extremo norte del humedal por el cual se ingresó. En este sector también se pueden observar zonas con mantillo expuesto y fácilmente desintegrable (Figura N° 33 y 34).

Figura N° 33. Vista panorámica desde punto de observación noreste de Ciénaga Redonda hacia el sur.

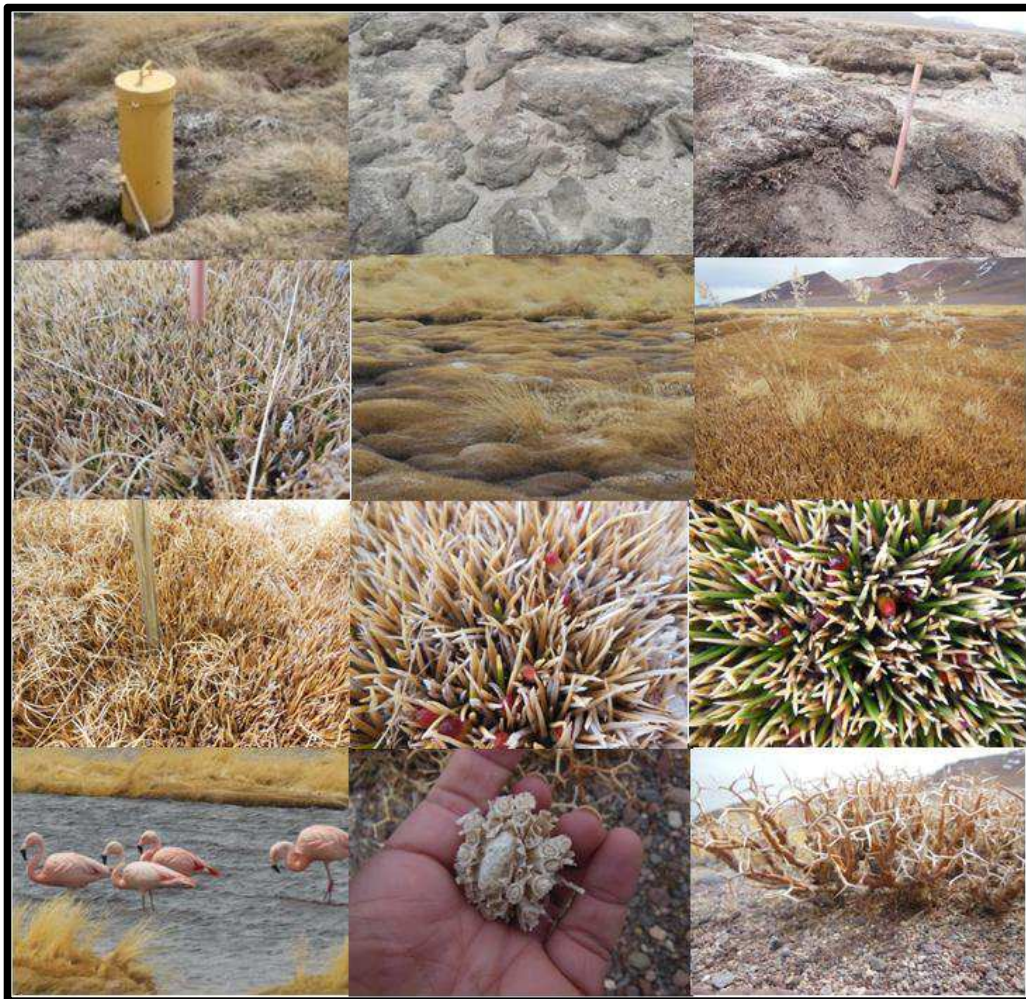
Figura N° 34. Presencia de pozos, vegetación seca, muerta y quemada. Formaciones en cojín con superficie quemada tras el invierno. Se observaron Poáceas de los géneros *Deyeuxia* (*D. velutina*, *D. curvula*), *Deschampsia* y *Puchinelia* además de Juncáceas y

Ciperáceas. También se observaron especies zonales como *Adesmia spuma* y *Adesmia echinus*.

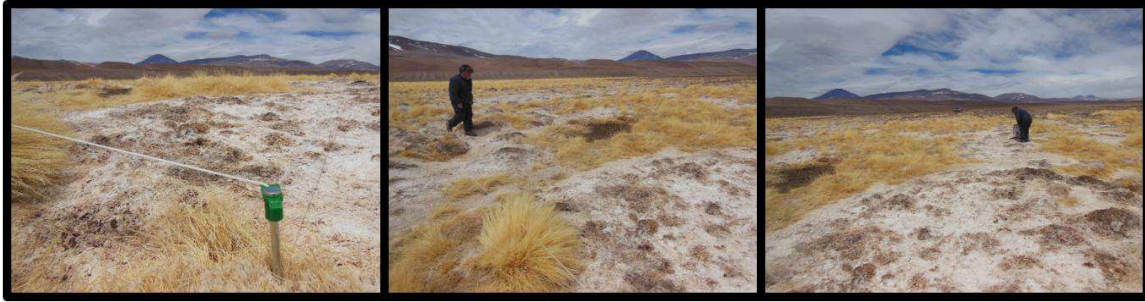
Figura N° 35-1. Parcela de terreno 1

% Suelo desnudo	93%	% Piedras	0%	% Mat. Organica	0%
Observaciones					
Presencia de una guanera al centro de la parcela, lo que indica presencia de mamíferos camélidos en e sector. La coberura es muy escasa. El suelo expuesto se encuentra cubierto en su totalidad por una capa salina.					
Características Antrópicas					
Uso:					
Sector destinado a conservación. Humedal inserto en sitio RAMSAR y en Sitio Prioritario para la Conservación de la Biodiversidad. El sector está inserto en el Corredor Biológico Pantanillo-Ciénaga Redonda que comunica los sectores lacustes Santa Rosa y Negro Francisco que constituyen el Parque Nacional Nevado Tres Cruces administrado por Conaf.					
Otras Observaciones					
El sector actúa como refugio de especies silvestres, especialmente aves migratorias. Cumple con funciones de alimentación y bebedero. Se observa grupo de Flamencos chilenos, patos jergones y aves pequeñas en el lugar (observación directa). Las guaneras indican la presencia de vicuñas.

Fotografía Número					
Observaciones artificialización					
Presencia de al menos 7 pozos de monitoreo. Se observan en los bordes este, oeste y hacia el norte del humedal. Se observan huellas de vehículos y rutas definidas en los 4 bordes del humedal que indicarían acceso frecuente al sector. Hacia el sur, al oeste de la ruta C-607 se encuentra el acceso al Proyecto minero Lobo-Marte. Por el Este es posible observar una zon de acumulación de escombros y productos de lixiviación.

Dadas las condiciones de la vegetación y accesibilidad a los distintos puntos, sólo se aplicó metodología COT en el polígono 2E con dos parcelas de 10x10m, superficie definida como unidad mínima cartografiable según la misma metodología y cuyas fichas se presentan a continuación (Figuras N°35-1 y 35-2)

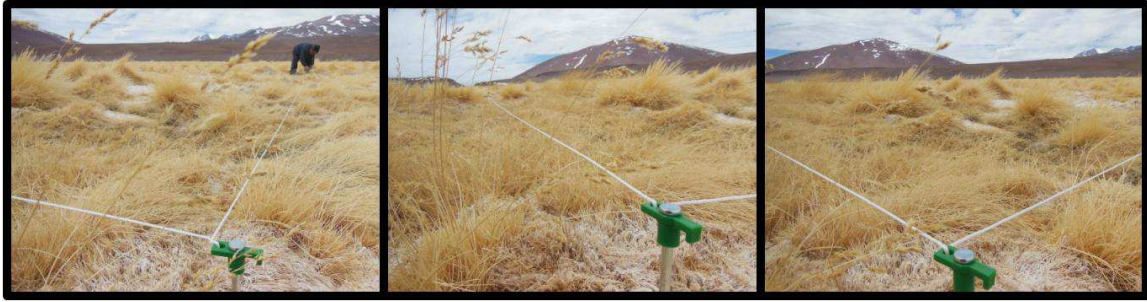
Figura N° 35-2. Parcela de terreno 2.

FICHA TERRENO		PARCELA N°2			
Nombre Vega / Bofedal:		VEGA CIENAGA REDONDA			
Visitado por:	R.CASTRO, T.ALTAMIRANO	Coordenadas			
Fecha:	10.10.2013	Este	499955,79		
Nombre del Sector o Lugar:	VEGA CIENAGA REDONDA	Norte	6996196,86		
N° Poligono:	2E	Altitud	3.956,8 msnm		
Ocurrencia de Agua:	SIN PRESENCIA DE AGUA				
Características Vegetacionales					
Formación Vegetal	Especies dominantes	Tipo	Altura	Cobertura	Codificación
PAJONAL	Poáceas del género Deyeuxia	Herbáceas	Muy Baja y Baja	COBERTURA 25% MUY CLARA (me) (índice 3)	H ₃ y H _B
% suelo desnudo	75 % SALINO				
% Piedras	NO				
% de materia seca (rastrajo):	NO				
Fotografía Número					
Observaciones					
PARCELA CON FORMACIÓN HERBACEA TIPO PAJONAL DE ESTRATO BAJO A MUY BAJO, CON SUELO INTERCOIRONAL SALINO, SIN PRESENCIA DE COJINES SEMIGLOBOSOS COMPACTOS.					
Características de Suelos					
Formación	Tipo	Color	Pendiente%		
PAJONAL	HERBACEO	AMARILLO/DORADO	0%

% Suelo desnudo	93%	% Piedras	0%	% Mat. Organica	0%
Observaciones					
La cobertura es mayor que en la primera parcela. Las champas son mas densas y vigorosas. La totalidad del suelo expuesto esta cubierto por una capa salina suelo					
Características Antrópicas					
Uso:					
Sector destinado a conservación. Humedal inserto en sitio RAMSAR y en Sitio Prioritario para la Conservación de la Biodiversidad. El sector está inserto en el Corredor Biológico Pantanillo-Ciénaga Redonda que comunica los sectores lacustes Santa Rosa y Negro Francisco que constituyen el Parque Nacional Nevado Tres Cruces administrado por Conaf.					
Otras Observaciones					
El sector actúa como refugio de especies silvestres, especialmente aves migratorias. Cumple con funciones de alimentación y bebedero. Se observa grupo de Flamencos chilenos, patos jergones y aves pequeñas en el lugar (observación directa). Las guaneras indican la presencia de vicuñas.

Fotografía Número					
Observaciones artificialización					
Presencia de al menos 7 pozos de monitoreo. Se observan en los bordes este, oeste y hacia el norte del humedal. Se observan huellas de vehículos y rutas definidas en los 4 bordes del humedal que indicarían acceso frecuente al sector. Hacia el sur, al oeste de la ruta C-607 se encuentra el acceso al Proyecto minero Lobo-Marte. Por el Este es posible observar una zon de acumulación de escombros y productos de lixiviación.

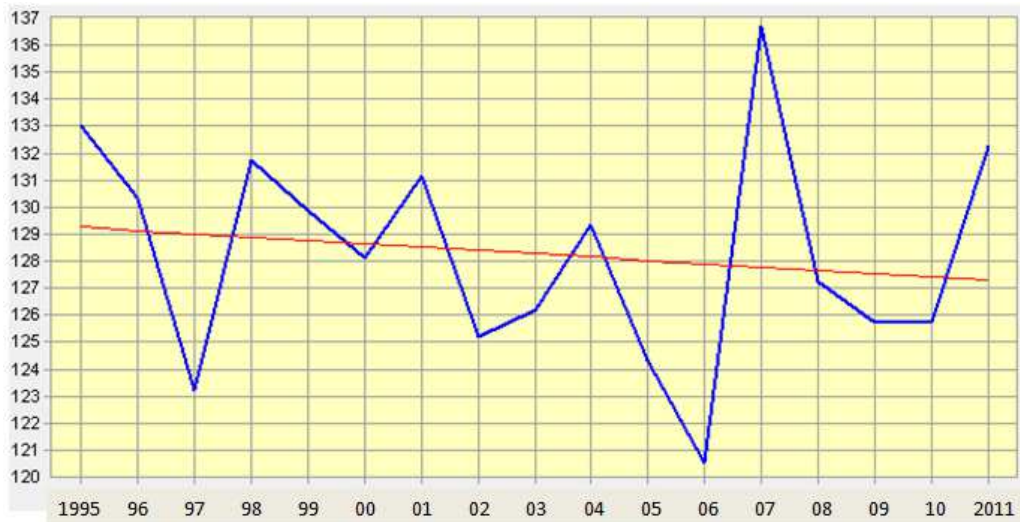
Figura N°36. Comportamiento anual promedio de la humedad de la vegetación de Ciénaga Redonda.

Los resultados, de acuerdo a la metodología descrita, basada en el estudio del Índice de Humedad de la vegetación (IHUMV) entregan para cada año las imágenes que se presentan en el anexo 1, cuyos valores promedios anuales se resumen en perfil temporal de la Figura N° 36.

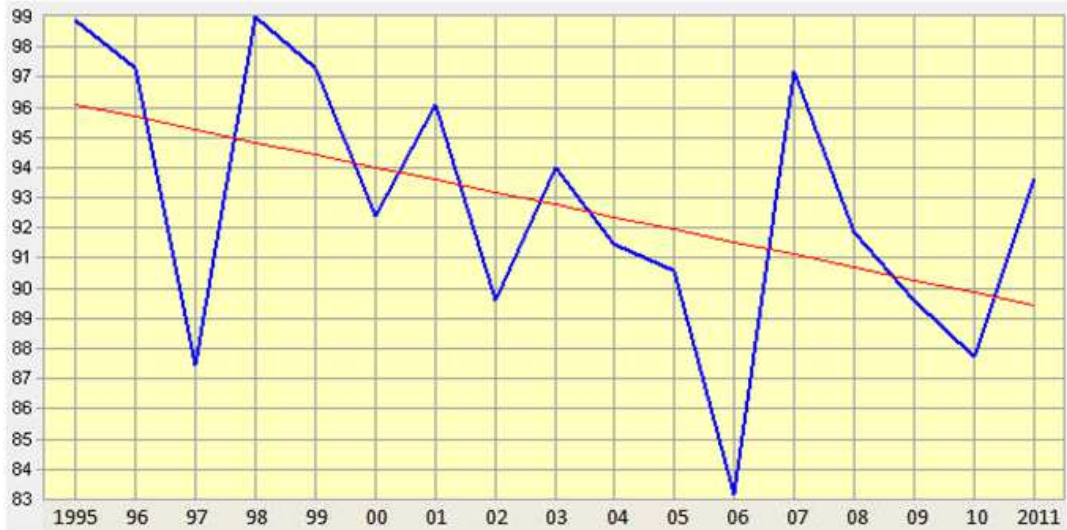
Figura N° 37. Perfil temporal del promedio del IHUMV de la clase de vegetación seca y muerta.

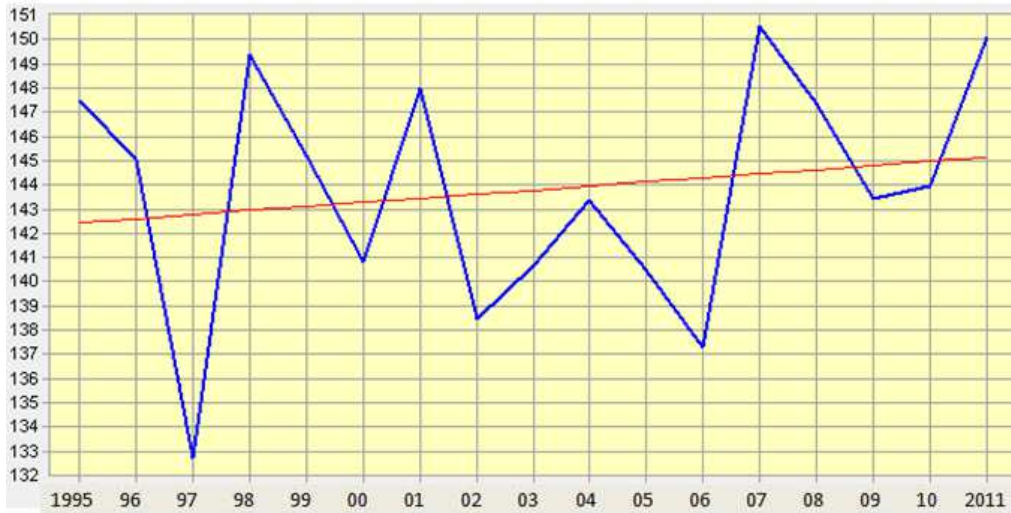
Figura N°37-1. Tendencia del IHUMV promedio del pajonal hídrico.

Se incluye la clase de pajonal activo y la semi seca (Figura N°37-1 y 38)

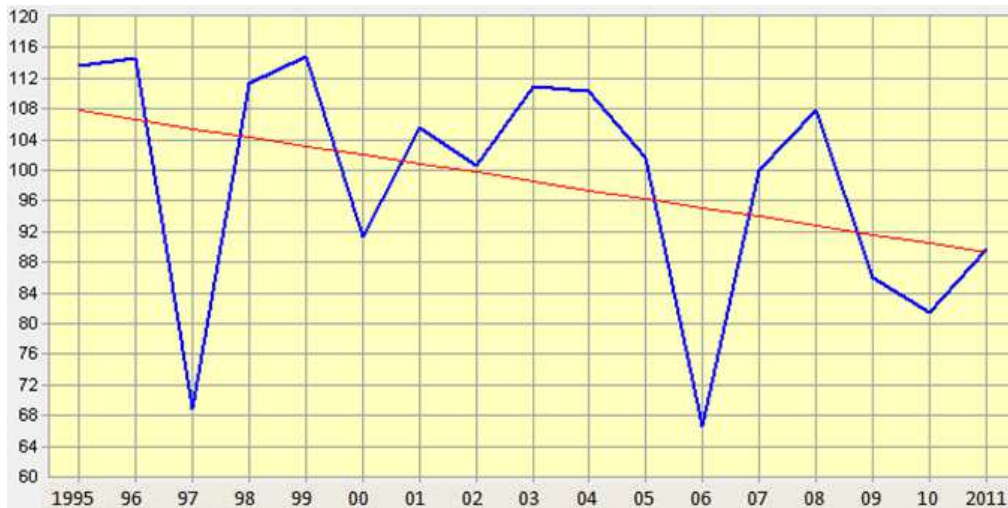
Figura N° 38. Perfil pajonal hídrico, valor mínimo anual.

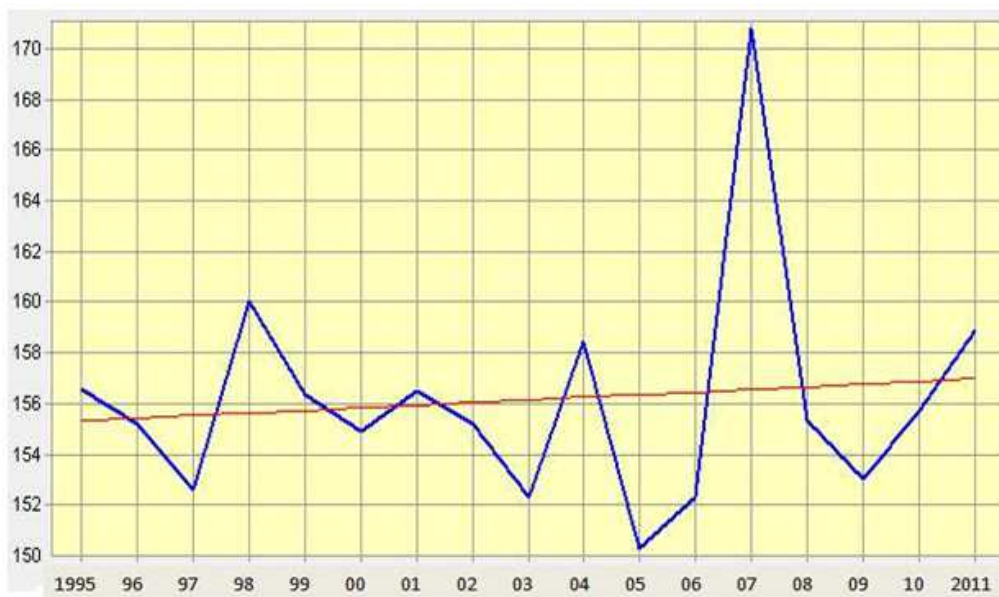
Figura N° 39. Tendencia de la vegetación del bofedal

La actividad vegetacional del bofedal, expresada mediante el IHUMV (Figura N° 38) es media (se encuentra entre 155 y 157 de un máximo de 200 y es al mismo tiempo creciente pero con una pendiente baja de aumento. Los años críticos son 1997, 2003, 2005 y 2009, mientras que los años con mayor aumento son 1998 y el más significativo 2007 donde el promedio llega al valor 171.

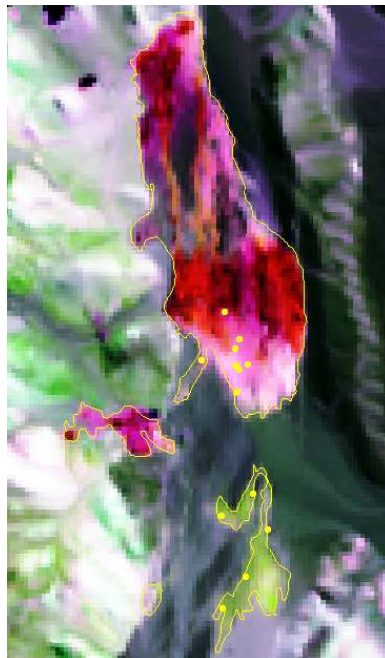
Barros negros corresponde a pajonal hídrico cuyas especies principales son: *Deyeuxia eminens* J. Presl, *Deyeuxia velutina* Nees et Meyen, *Puccinellia frigida* (Phil.) Johnst y *Zameioscirpus atacamensis* (Phil.) Dhooge & Goetgh. La Figura N° 47 indica la distribución de la vegetación en el año 2013 (12 de abril), muestra en color verde vegetación muerta, en color magenta vegetación seca, en blanco vegetación semi seca con fondo de suelo salino y en color rojo la vegetación activa.

Figura N°47. Humedal Barros Negros, pajonal hídrico (Imagen L8 composición RGB-B564). Puntos de muestreo de terreno en color amarillo

Esta zona (Figura N° 54) es la continuación de la zona anterior, hacía el norte del humedal, comprende una superficie de 18,8 hectáreas, corresponde a pajonal hídrico con vegetación en general semi seca y en sectores con sectores muertos. Se suma a lo anterior una creciente salinización del suelo, lo que aprecia en tonos blancos en la composición satelital de la Figura N° 47.

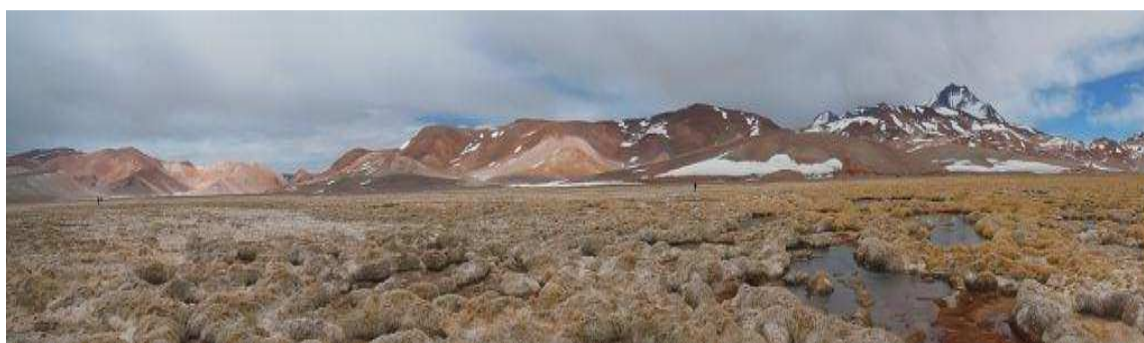
Se visitó el sector sur de Barros Negros por ser este el que presentaba mayor evidencia de modificaciones temporales en las imágenes satelitales. Se realizó un recorrido hacia el sur del humedal lo que permitió comprobar en terreno la existencia de una gran extensión de vegetación muerta que ha dado paso a la mineralización del suelo y en la que fue posible observar la presencia de vegetación zonal de forma intermitente y pequeñas champas o coirones del género *Festuca* (Figuras N° 48, 49)

Figura N° 48. Vista del humedal Barros Negros (19-010-2013).

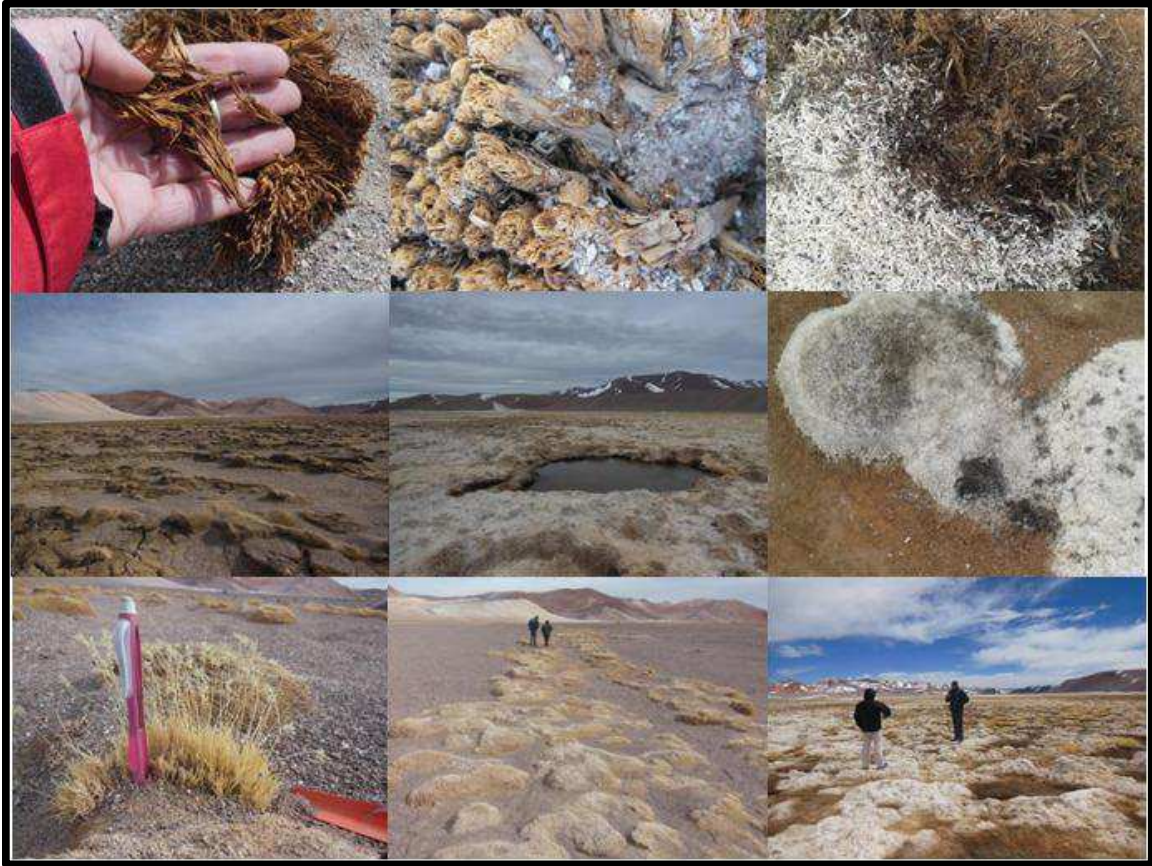
En el humedal se observa una gran superficie hacia el noreste cubierta por nieve y hielo entre las que es posible identificar vegetación en receso. Todo el sector sur del humedal se encuentra seco con evidencias de mineralización de mantillo y rastrojo sin vegetación identificable.

Pese a la presencia de nieve, hielo y a la superficie cubierta por afloramientos salinos, se pudo constatar la presencia de especies del género *Deyeuxia* y con presencia de un césped muy bajo y blando. No se observó, sin embargo, la presencia de estructuras ni formaciones compactas constituidas por pastos duros de *Oxichloe andina* ni *Zameioscirpus atacamensis* en el recorrido realizado (Figura N° 50).

Figura 50. Vegetación seca y muerta en el sector sur de Barros Negros. Hay mineralización del mantillo y rastrojo con vegetación no identificable. Hacia el norte se observan formaciones en cojín con superficie quemada tras el invierno y la presencia de poáceas del género *Deyeuxia*, como *D. velutina*.

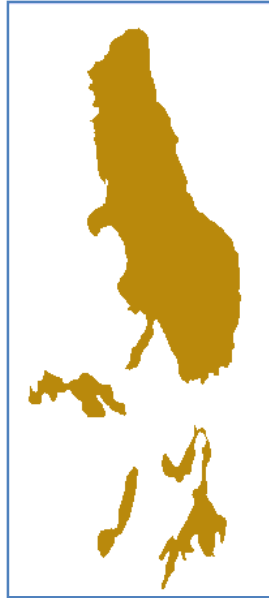
Figura N° 50. Superficie de humedal Barros Negros

La superficie considerada corresponde a lo que se indica Figura N° 50.

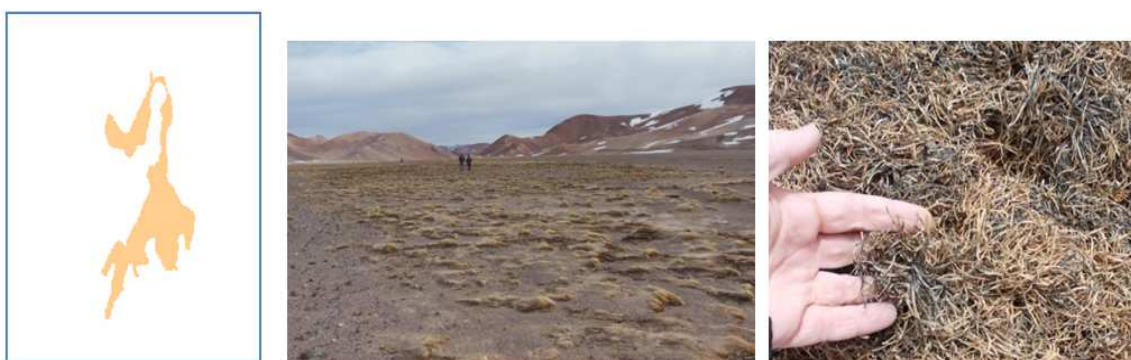
Figura N° 52. Superficie de zona con vegetación seca y/o muerta

La zona se ubica en el sector sur del corredor biológico, conectado al humedal del pantanillo, de donde recibe aporte de agua, en los años de excedencia (Figura N° 52).

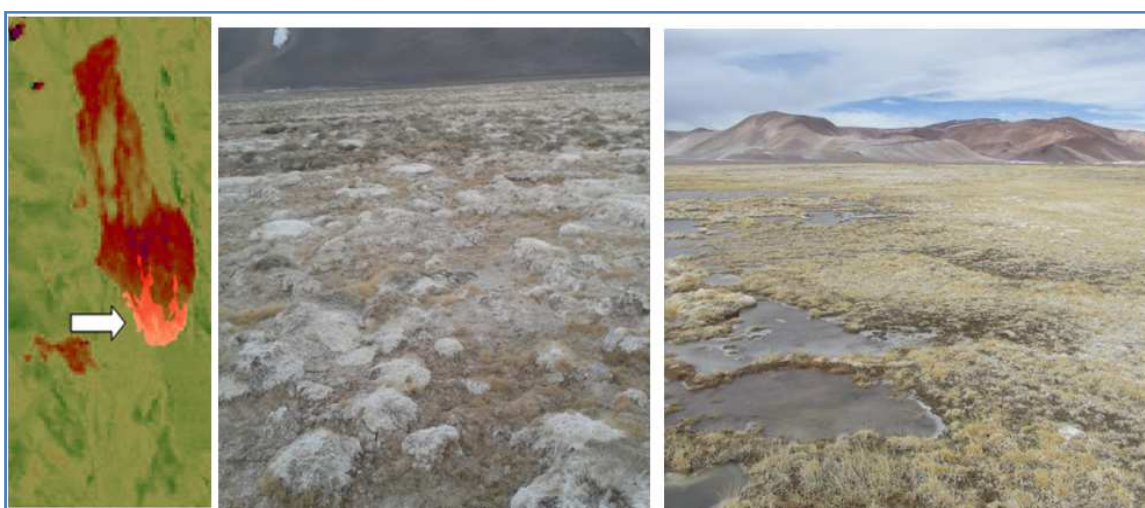
Figura N°54. Zona con vegetación semi seca.

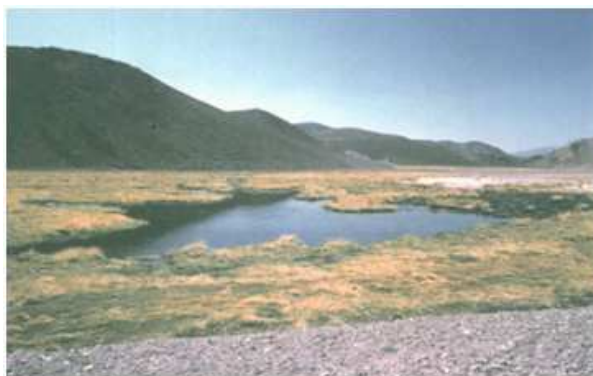
El humedal de Pantanillo (Figura N° 64) comprende una superficie de 16,1 hectáreas, clasificado en la línea base de sistema biológico del estudio de impacto ambiental (EIA) del Proyecto Refugio de la Minera Maricunga (1991) como vega con densa cobertura de gramíneas, cuyas especies principales eran *Deyeuxia eminens* J. Presl y *Deyeuxia velutina* Nees et Meyen, *Deyeuxia rigescens*, *Puchinellia oresignea*, *Myriophyllum aquaticum* Senecio *rosmarinus*, *Senecio rahmeri*, algas y hierbas acuáticas como *Potamogeton strictus* y *Myriophyllum aquaticum*, tal como se muestra en la foto de la Figura N°63 (EAI, 1991), lo que contrasta con la situación actual que se presenta en la foto de la Figura N° 65 (de la misma área).

Figura N° 64. Vega Pantanillo 1991. EIA proyecto Refugio.

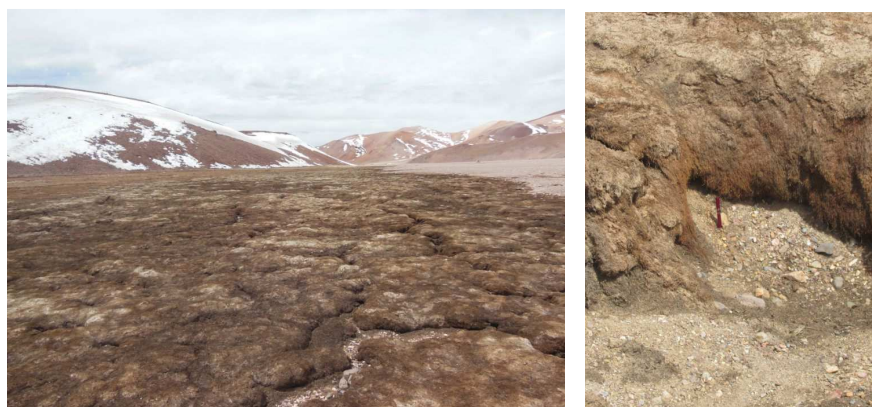
Figura N° 65. Vega Pantanillo 2013. (Octubre)

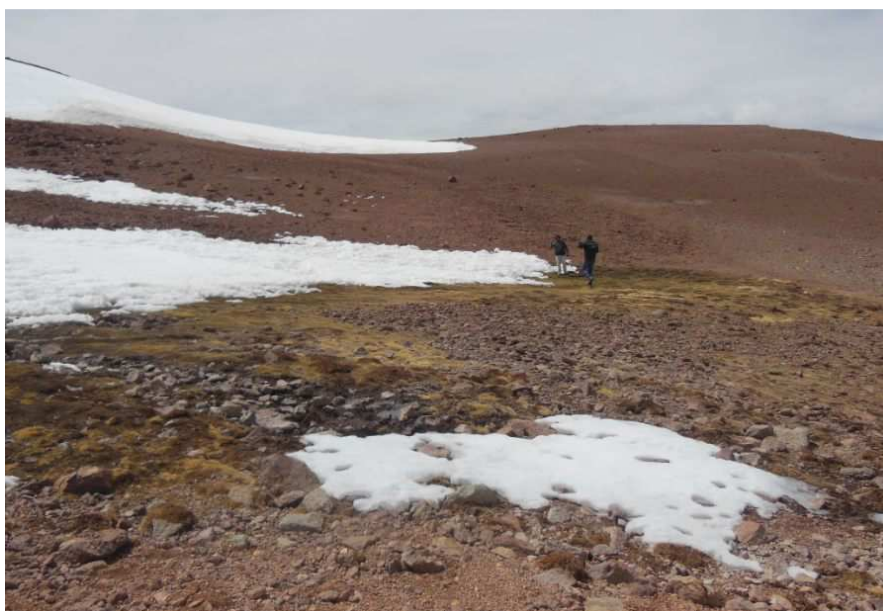
Figura N° 67. Sector activo de la vega Pantanillo 2013. (Octubre) ubicado en la baja ladera al oeste lado oeste (496201,6966314; WGS84-H19S).

De éste humedal, en la actualidad, sólo se encuentra activa una pequeña zona de Vega, ubicada en la parte baja de la ladera al lado oeste del humedal (Figura N° 66)

Pantaniillo es de los humedales estudiados el que reviste mayor gravedad por el estado actual de la vegetación (Figura N° 67 y 72). Este se encuentra con vegetación muerta en toda su extensión y se evidencia la drástica disminución del aporte hídrico en el sector, lo que se hace evidente por las estructuras semiglobosas que se mantienen de la vegetación que existió. Es posible observar además, la profundidad de la capa de materia orgánica que sustentaba la vegetación de este lugar (30 cm aprox) (Figuras N° 68 y 69) y que también se encuentra completamente seca. Se observa mineralización del mantillo y rastrojo sin vegetación identificable (Figura 68).

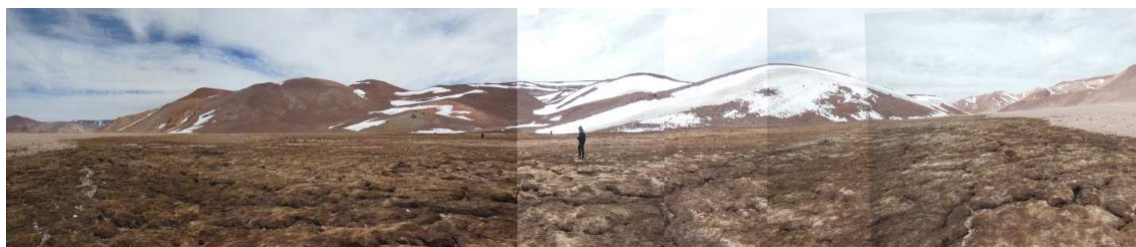
Figura N° 68. Vista general del humedal Pantaniillo.

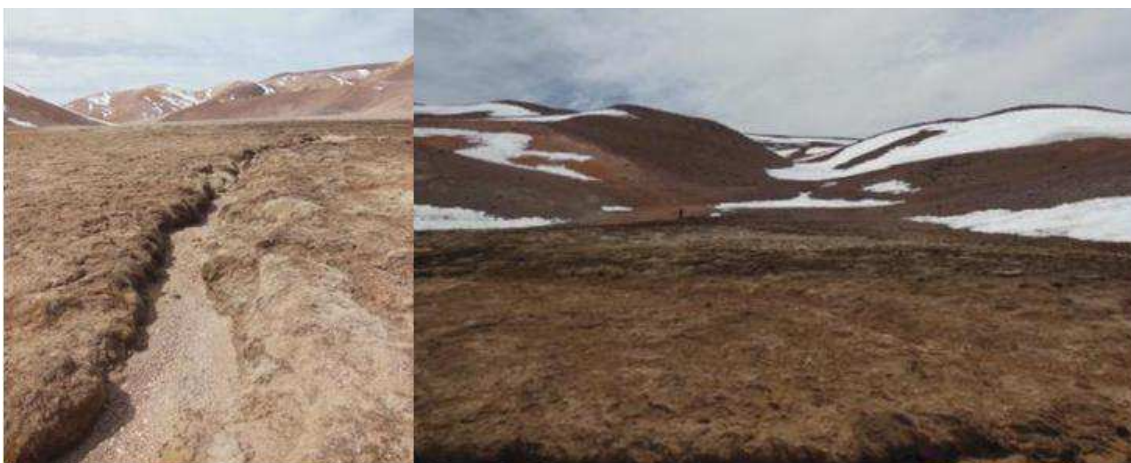
Figura N° 70. Evidencia de lo que fue el curso de agua que corría por el sector de norte a sur. Hacia el fondo de la segunda fotografía (hacia el oeste) se encuentra un pequeño sector identificado como vega el que se encontraba cubierto por nieve en un 50%.

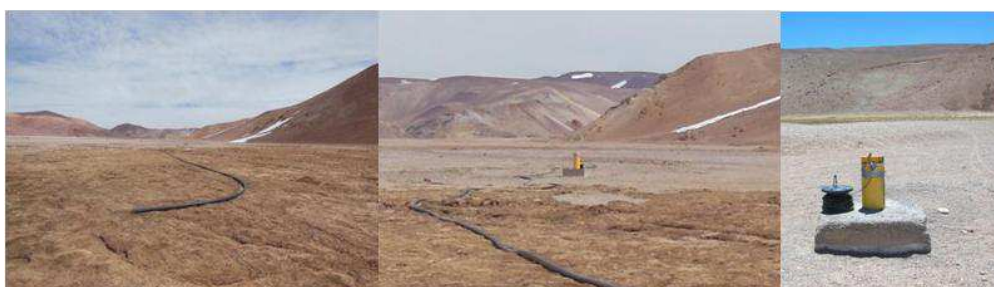
Figura N°71. De izquierda a derecha, tubería y pozos.

Hacia el sur se observa una larga tubería sobre lo que constituía el humedal (Figura N° 71). Se advierte la presencia de pozos en el lado sur y hacia el norte (Figura 13), paralelos a la ruta C-607, así como instalaciones hacia el lado SE de la ruta. También se observan nuevas instalaciones cercadas frente al humedal. Hacia el norte la situación es idéntica.

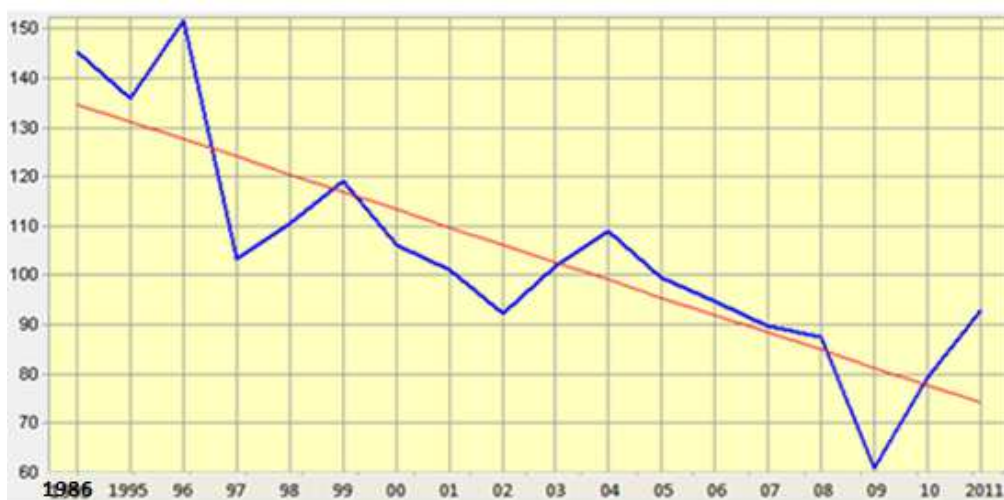
Figura N°73. Perfil de los valores promedio del IHUMV de Pantanillo.

Los datos indican que el humedal baja su actividad vegetacional en forma significativa el año 1997 y desde el año al año 2011 permanece la mayor parte de su superficie seca y/o muerta. Tal situación se corrobora con las imágenes del IHUMV que se presentan en la Figura N° 75.

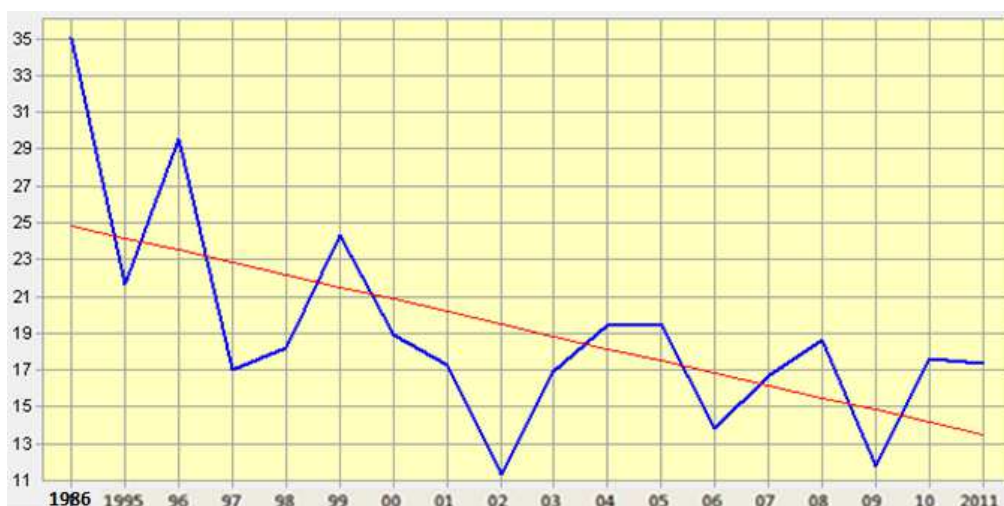
Figura N°74. Perfil de la desviación estándar de los promedios del IHUMV.

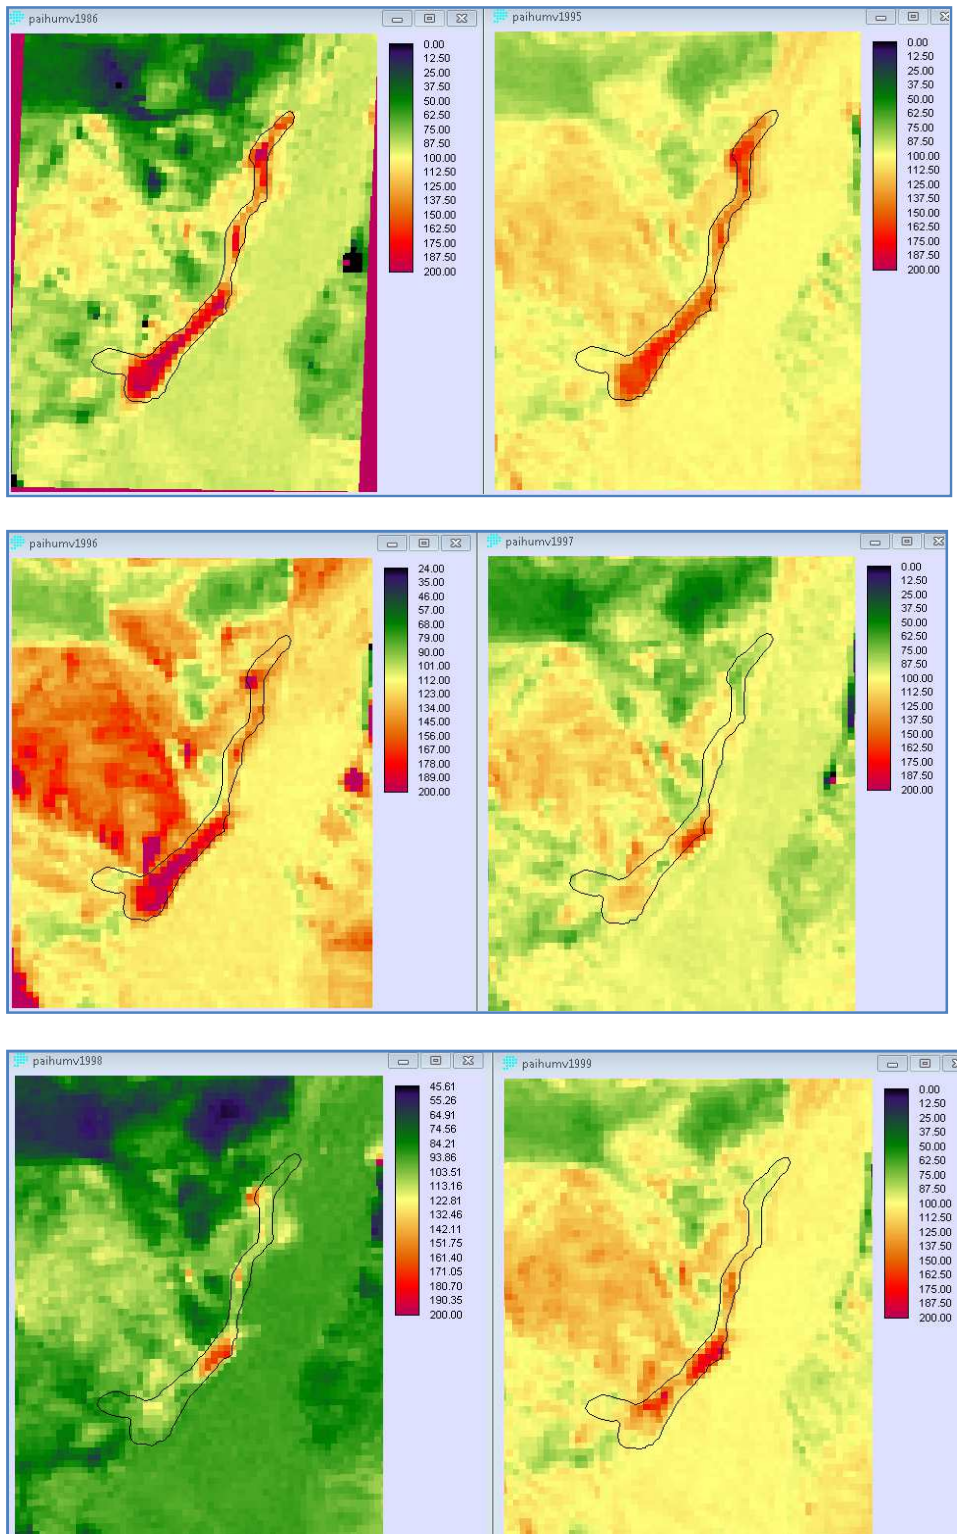
Índice de humedad vegetal Pantanillo 1986 a 2011.
